Proprietário: Serviço Social do Comércio - SESC

PROJETO DE IMPERMEABILIZAÇÃO

Conteúdo: IMP - 2º SUBSOLO

Desenho: SESC-DF-IMP-02 - SUBSOLO 2

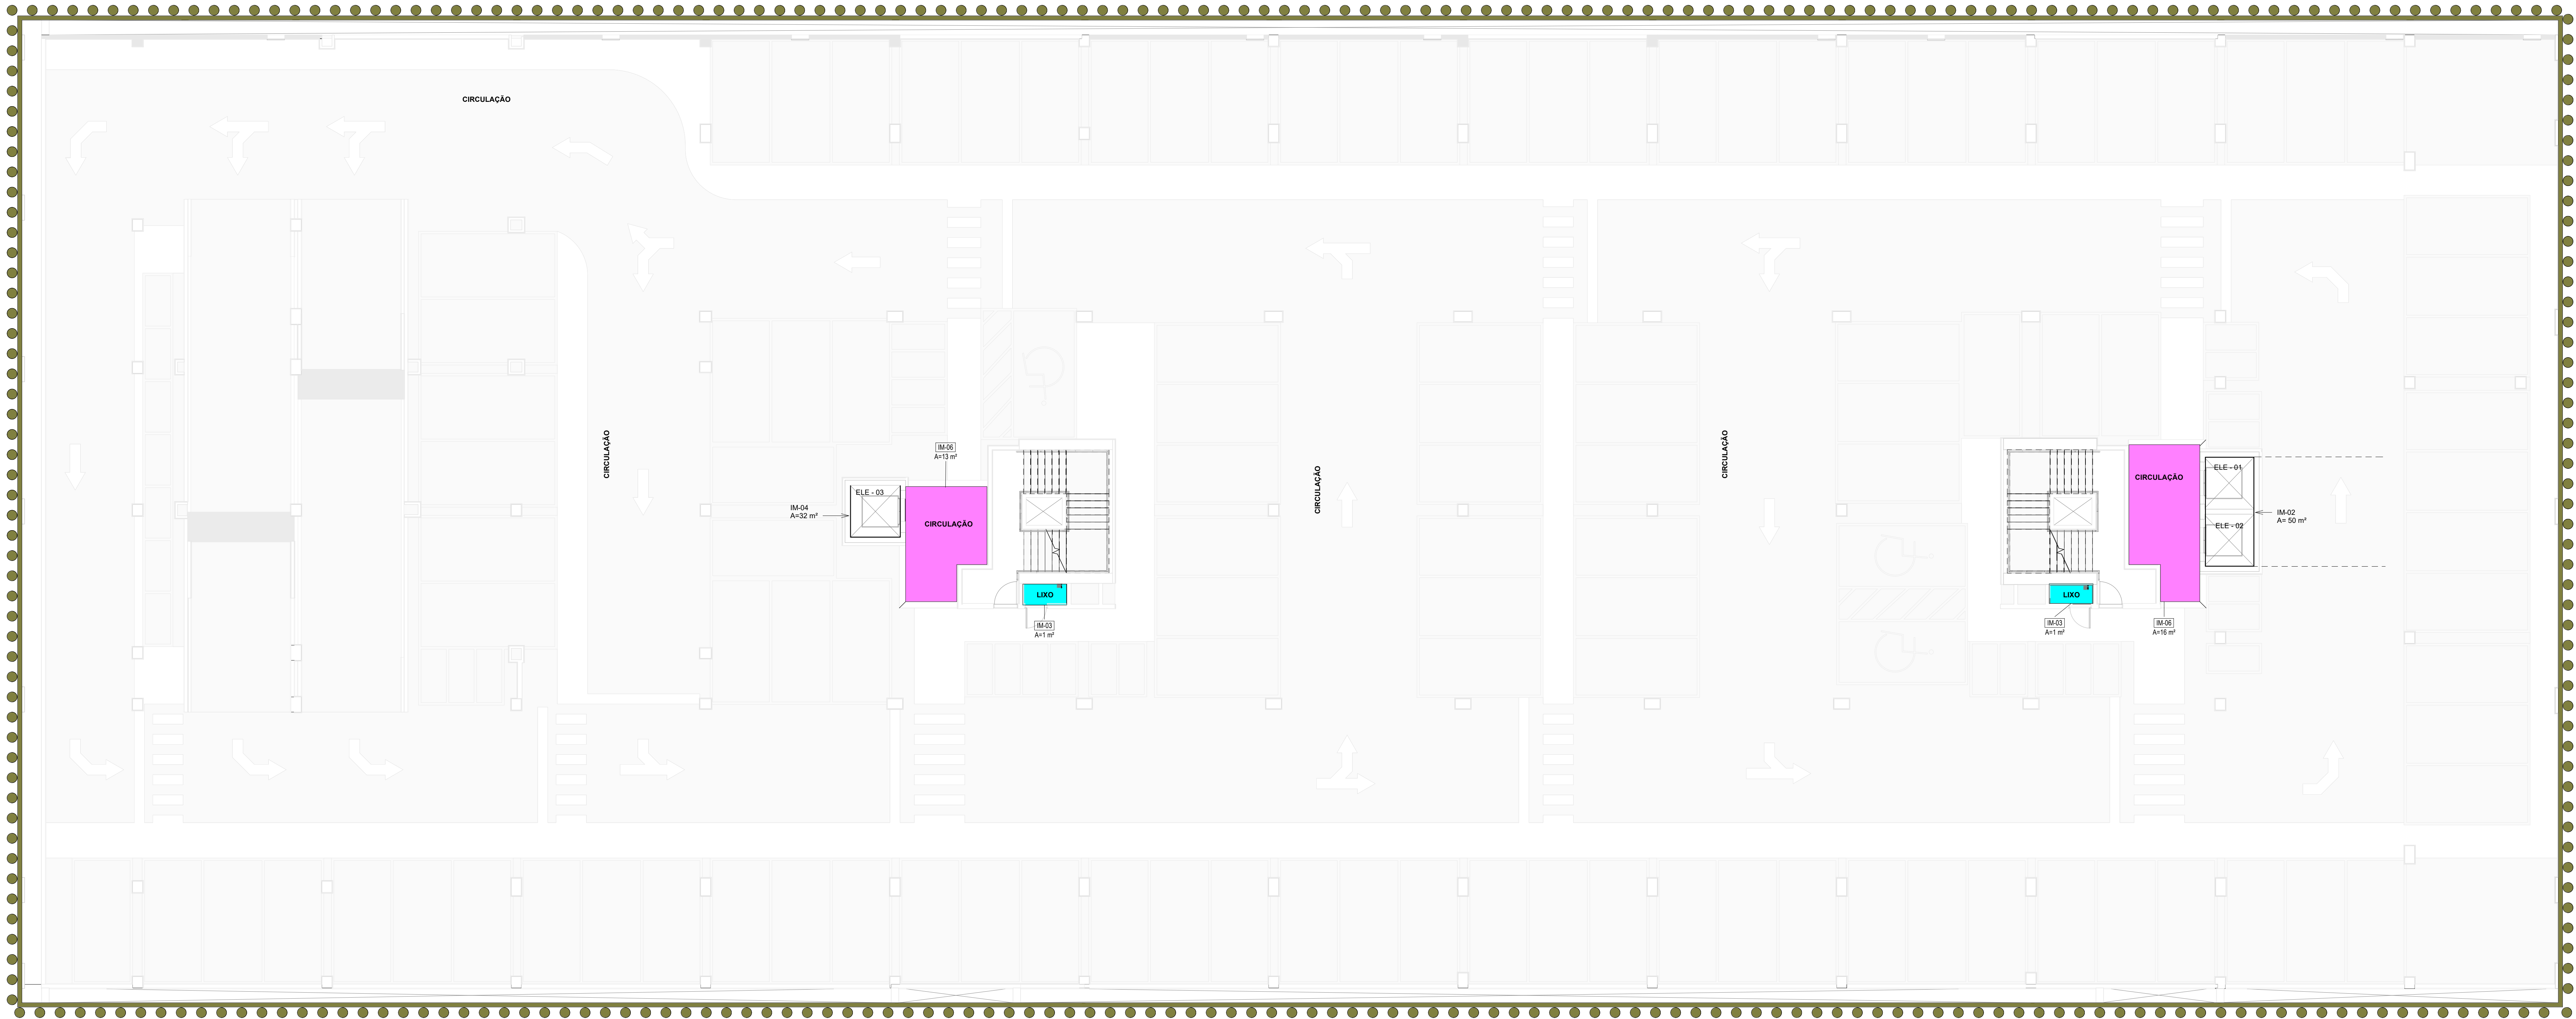
2º SUBSOLO - IMPERMEABILIZAÇÃO  
ESC. 1 : 100

| IMPERMEABILIZAÇÃO - EXECUTADO - 2º SUBSOLO | | |
| IM-02 | | 82,00 m² |
| IM-03 | | 2,00 m² |
| IM-06 | | 29,00 m² |
| IM-09 | | 972,00 m² |
